IDENTIFICAÇÃO DE TIPOLOGIAS E CARACTERIZAÇÃO DE PAREDES DE ALVENARIA DE ENCHIMENTO EM EDIFÍCIOS DE BETÃO ARMADO EXISTENTES NO ARQUIPÉLAGO DOS AÇORES

PATRÍCIA CORDEIRO RAPOSO

Dissertação submetida para satisfação parcial dos requisitos do grau de
MESTRE EM ENGENHARIA CIVIL — ESPECIALIZAÇÃO EM ESTRUTURAS

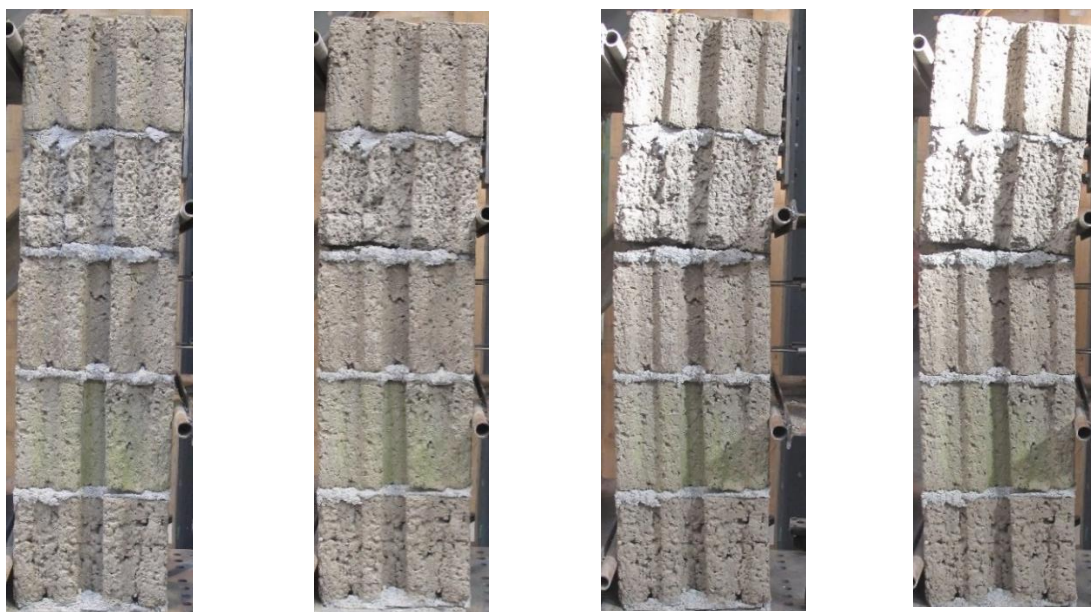
Fig. 5.143 - Evolução temporal da fendilhação do provete 4.

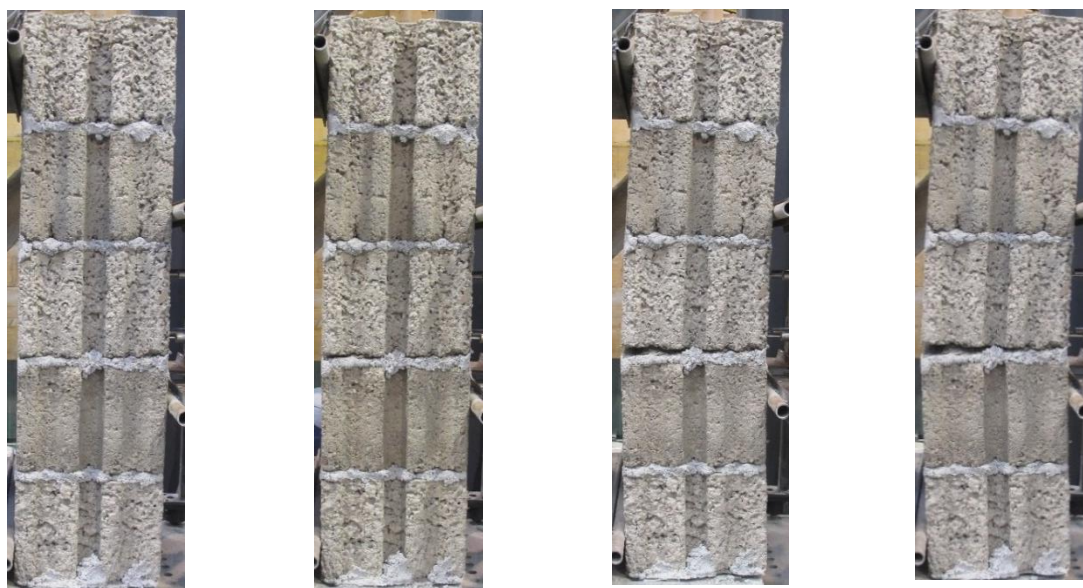
Fig. 5.144 - Evolução temporal da fendilhação do provete 5.

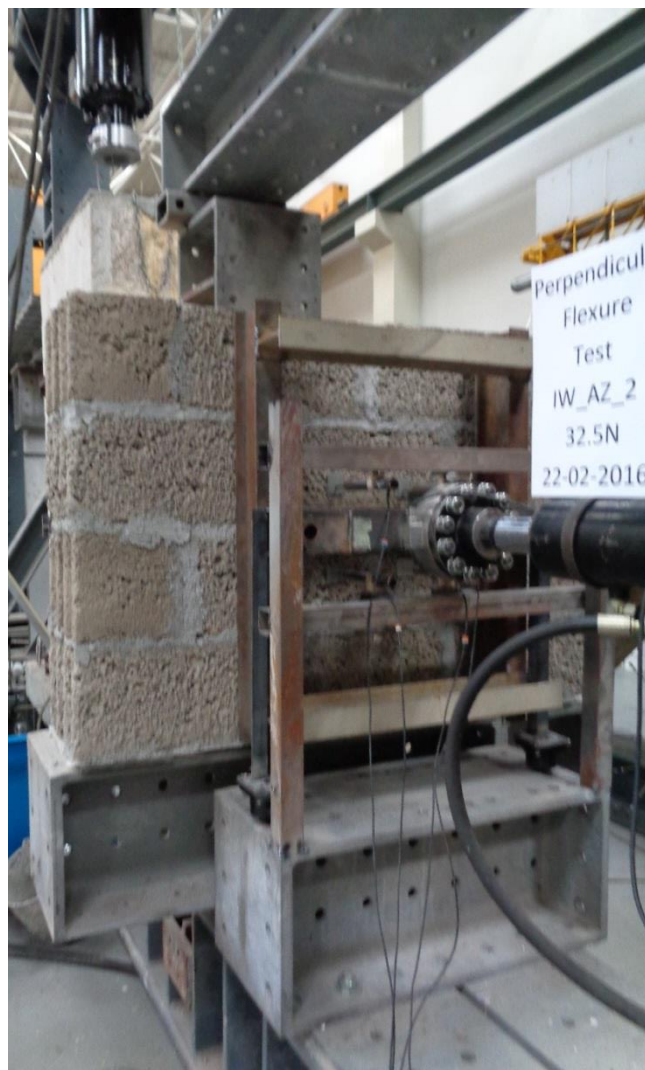
Fig. 5.147 - Setup de ensaio adotado.

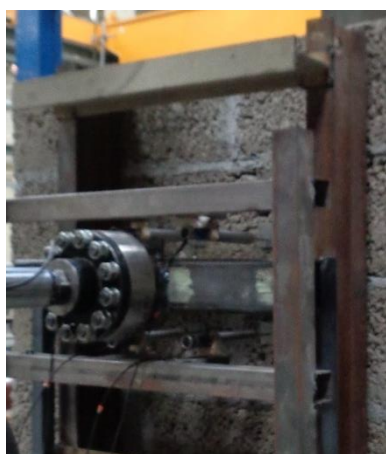
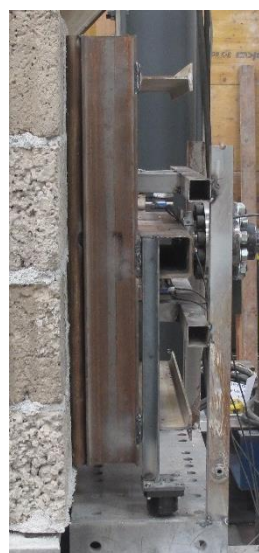
Fig. 5.150 - Posição dos LVDTs, perpendicularmente à fase de aplicação da carga.

Usaram-se quatro transdutores de deslocamento, colocados na face do provete sujeita à ação da carga, perpendicularmente a esta, como mostra a Fig. 5.150 (a), para se poder traçar a curva força-deslocamento.

No pórtico de aplicação da carga, colocaram-se duas esferas metálicas, uma em cada lado, para este acompanhar o movimento do atuador hidráulico e aplicar a carga ao provete (Fig. 5.150 (b)).

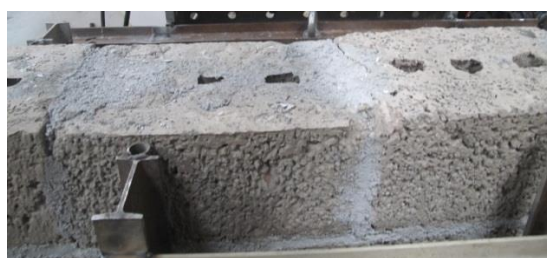
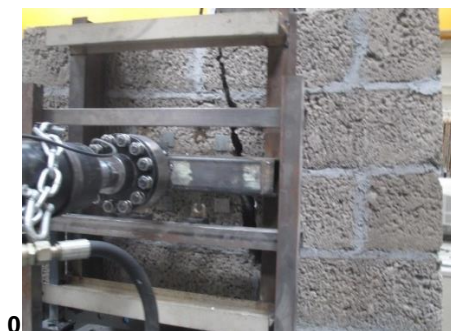
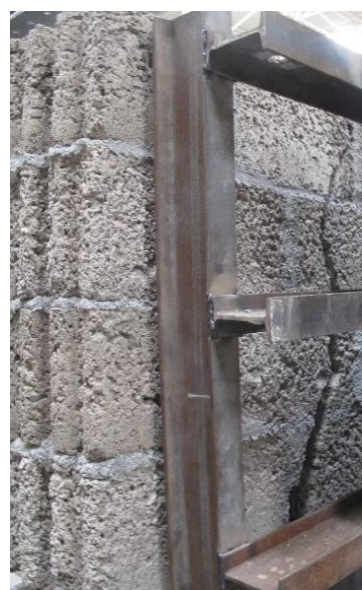
Fig. 5.154 - Dano final do provete 2: (a) Parte de cima; (b) Frente do provete; (b) Parte de trás do provete.

Como se pode ver na Fig. 5.154 a rotura do primeiro provete deu-se segundo as fiadas verticais centrais (eixo de simetria vertical) do provete, prologando-se desde a argamassa até os blocos, chegando a atravessar estes pela zona dos septos.

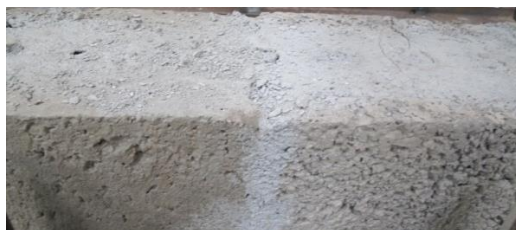
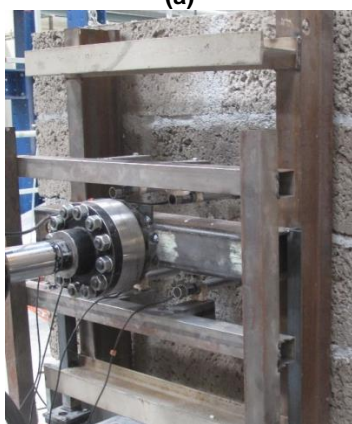
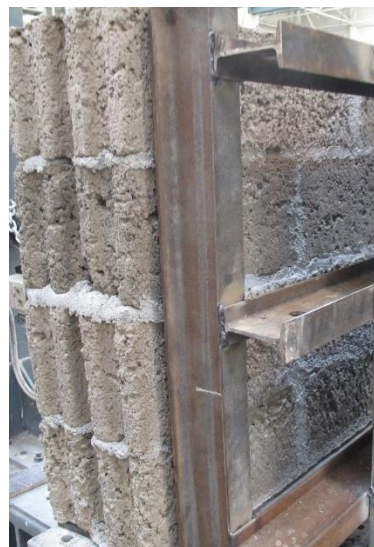
Fig. 5.157 - Dano final do provete 5: (a) Parte de cima; (b) Frente do provete; (c) Parte de trás do provete.

À semelhança dos modos de rotura dos provetes anteriores, a rotura do quarto provete, representada na Fig. 5.157, prolongou-se ao longo do eixo central do provete, deformando em torno deste, e havendo fissuração a atravessar o provete em altura ao longo das juntas centrais verticais e dos blocos.

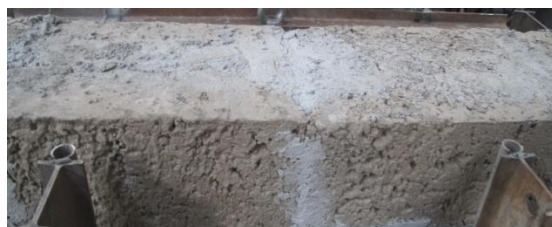
Fig. 5.158 - Dano final do provete 6: (a) Parte de cima; (b) Frente do provete; (b) Parte de trás do provete.

Por último, o dano apresentado pelo quinto provete, representado na Fig. 5.158, vem validar o padrão de fissuração que se verificou para os restantes provetes, havendo rotura ao longo das juntas verticais do eixo de simetria, havendo uma ligeira inclinação ao longo do provete com tendência para seguir o caminho de menor resistência do provete, ou seja, para além das zonas do limite argamassa-bloco, a zona dos septos dos blocos, como aliás já foi explicado em 5.9.9.

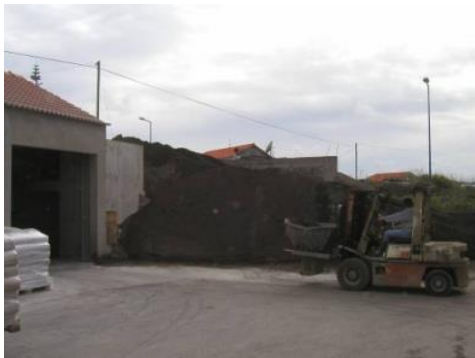
Fig. A.1 - Armazenamento de bagacinas ao ar livre (retirado de: Carvalho [69]).

- As bagacinas ou tufos vulcânicos são armazenados ao ar livre e o cimento em silos;

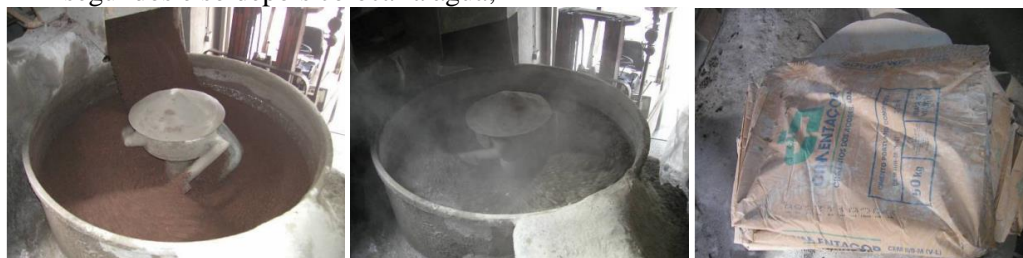
Fig. A.2 - Colocação das bagacinas e cimento na betoneira (retirado de: Carvalho [69]).

- Transporte das bagacinas para a central de betonagem, através de um tapete, para as misturadoras, de capacidade variável, variando entre os 0,5 e 1 m³;
- Colocação dos inertes, e do ligante, ligando a betoneira fazer a mistura durante alguns segundos e só depois colocar a água;

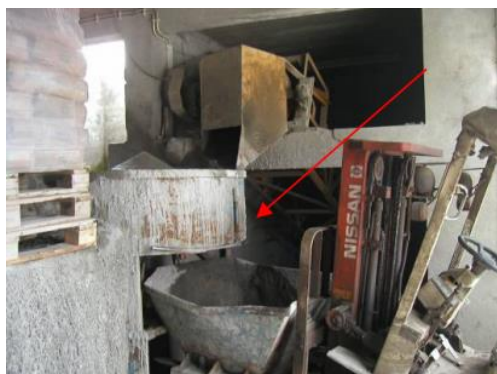
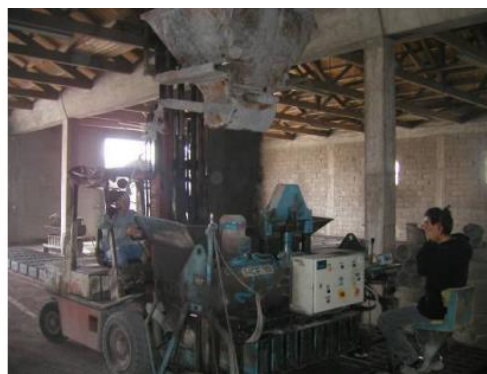
Fig. A.3 – (a) Recolha da argamassa (retirado de: [69]).

- Transporte do betão, como auxílio de um empilhador;

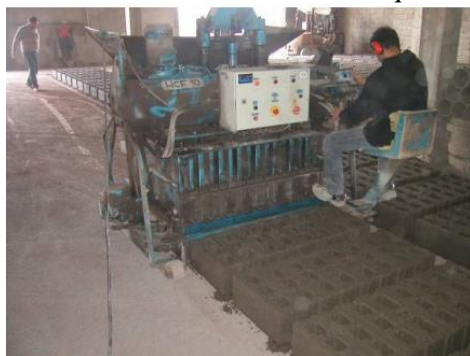
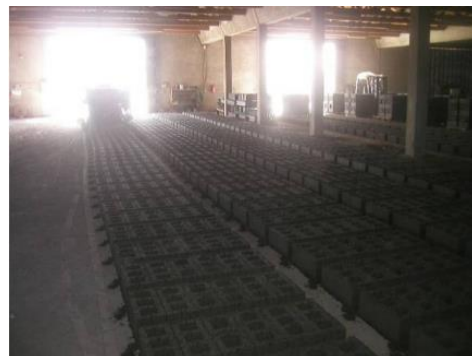
Fig. A.4 - Fabrico de blocos (retirado de: [69])

- Fabrico dos blocos através da máquina;

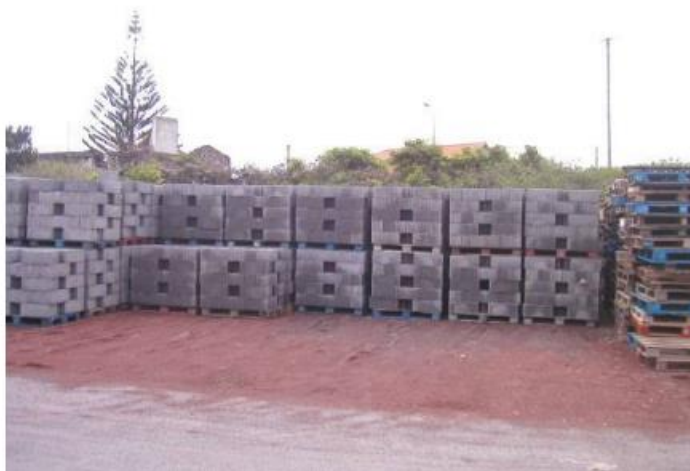
Fig. A.5 - Armazenamento de blocos (retirado de: [69]).

- Cura dos blocos, ao natural, ou com endurecimento acelerado feito em câmaras de secagem, aproveitando o calor de hidratação do betão ou com fornecimento de vapor;
- Transporte dos blocos sobre paletes ou em pacotes cintados, com o auxílio de empilhadores, para o local de armazenamento, normalmente ao ar livre.
